# О механической прочности и герметичности групп геофонов

В.И. Дудин, «ОЙО-ГЕО Импульс Интернэшнл», г.Уфа

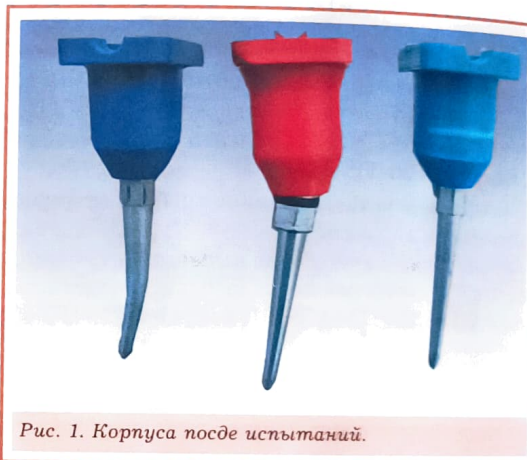
Рис. 1. Корпуса после испытаний.

Результаты сравнительных испытаний прочности при выламывании штыря приведены в таблице 2 и фотографии.

| Наименование показателя | Изгибающий момент кг м | Состояние корпуса после испытаний |
|---|---|---|
| Корпус отлитый из стеклонаполненного полиамида | 9,5 - 10 | Без разрушений и изменений изгиба штыря |
| Корпус отлитый из пластизара | 6,5 - 7 | Побеление пластмассы, возникновение микротрещины |
| Корпус китайского производства | 5,5 - 6 | Деформация пластмассы, выход штыря с вкладышем из пластмассы |

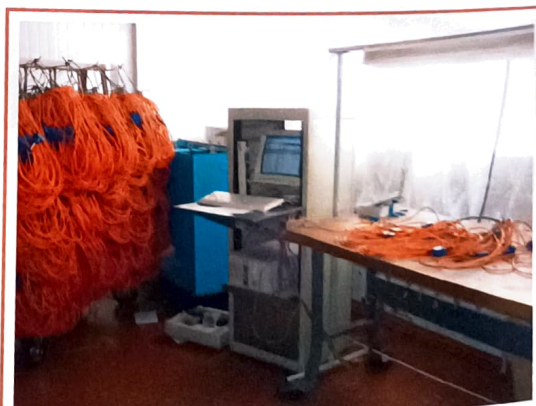
Рис. 2. Тестирование групп сейсмоприемников.

Все собираемые группы сейсмоприемников проходят 100% контроль герметичности и тестирования параметров на автоматической тестирующей станции.
