## Геофизика открывает историю. Тайны усыпальницы Николая Львова

### Георадиолокационные исследования в усадьбе Никольское-Черенчицы

■ Сергеев К.С.<sup>1</sup>, Севостьянов М.В.<sup>1</sup>, Бурский И.С.<sup>1</sup>,■ Словицкий С.Л.<sup>2</sup>,■ Слонов Д.Н.<sup>3</sup>

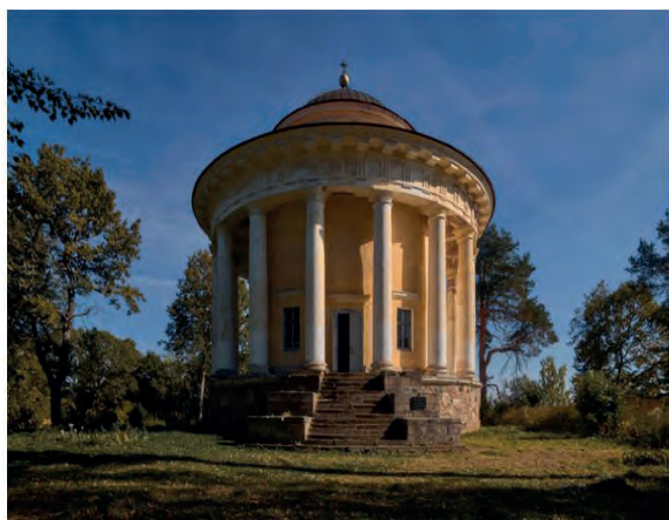
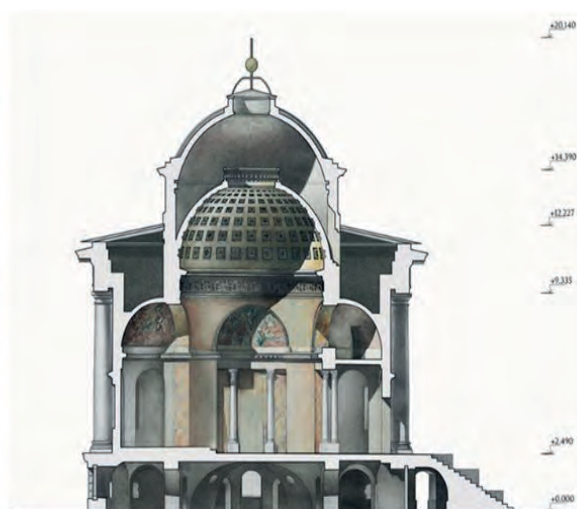
▲ Рис.3 Церковь-ротонда, усыпальница Львовых. А – фото, Б – продольный разрез сооружения.

В центре нижнего уровня находится круглое помещение. От него расходятся радиальные пространства, проходы и ниши. Вместе они образуют сложную и гармоничную композицию, в которой геометрическая ясность классицизма сочетается с особой атмосферой подземного мемориального пространства. За прошедшие два столетия храм пережил периоды запустения и разрушения. Долгое

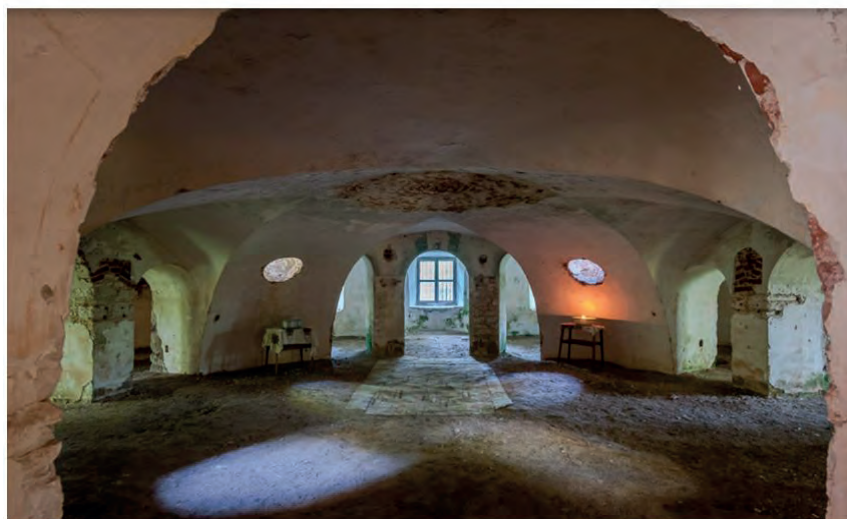
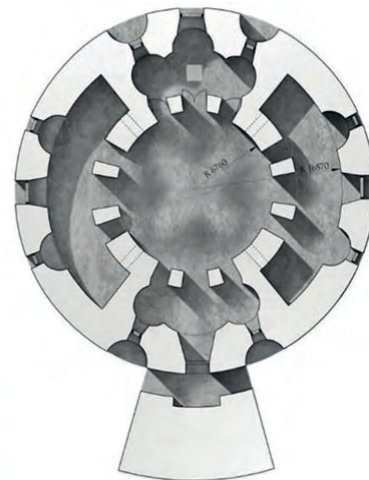
▼ Рис. 4. Нижний храм-усыпальница церкви Воскресения Христова. А – фото, Б - схема

Архитектура нижнего храма определила необычную схему наблюдений. Центральное круглое помещение окружено системой радиальных камер и проходов, поэтому профили прокладывались как по радиальным направлениям, так и по дугам, повторяющим внутреннюю геометрию сооружения. Измерения выполнялись во всех доступных помещениях нижнего храма, а также снаружи — вдоль южного фасада, где сохранялась возможность пройти с георадаром непосредственно у стен памятника.

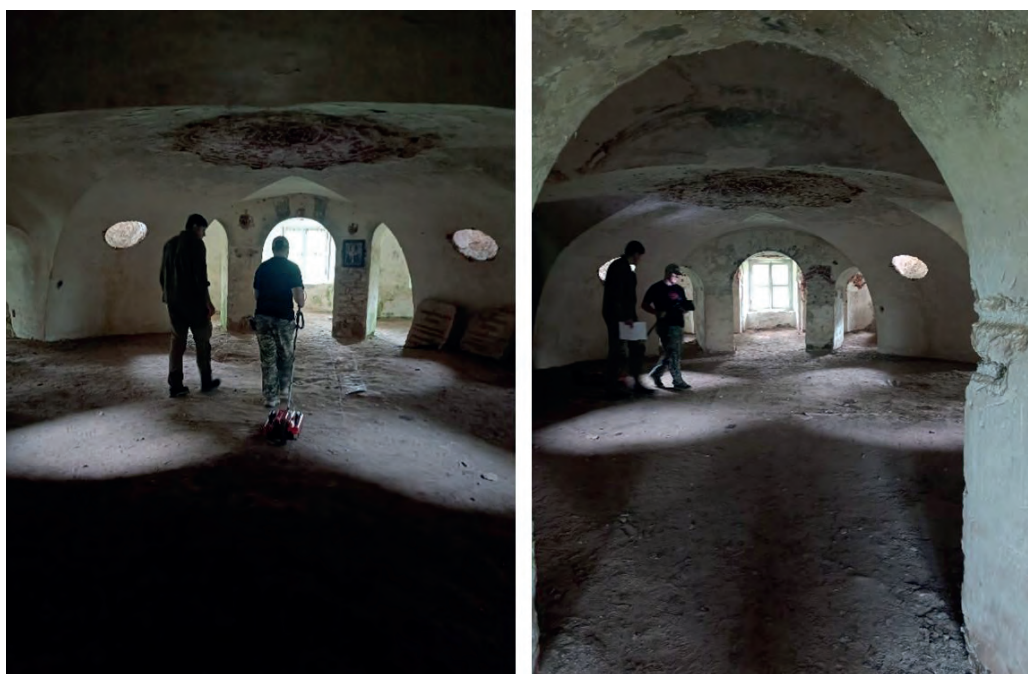
Для обследования использовался георадар «ОКО-2» с антенным блоком АБ-400М, работающим на центральной частоте 400 МГц. Такая аппаратура позволяет исследовать верхнюю часть грунтового массива с достаточно высокой детальностью и фиксировать изменения электрофизических свойств среды, связанные с неоднородностями основания, погребёнными конструкциями и возможными полостями.

Всего было выполнено 13 георадиолокационных профилей общей протяжённостью около 260 м. Одиннадцать профилей длиной около 125 м прошли

► Рис. 5.  
Георадарные  
исследования в  
нижнем храме

внутри нижнего храма, ещё два протяжённых профиля общей длиной около 135 м были проложены по внешнему периметру здания. Общая площадь обследования составила около 400 м<sup>2</sup>.

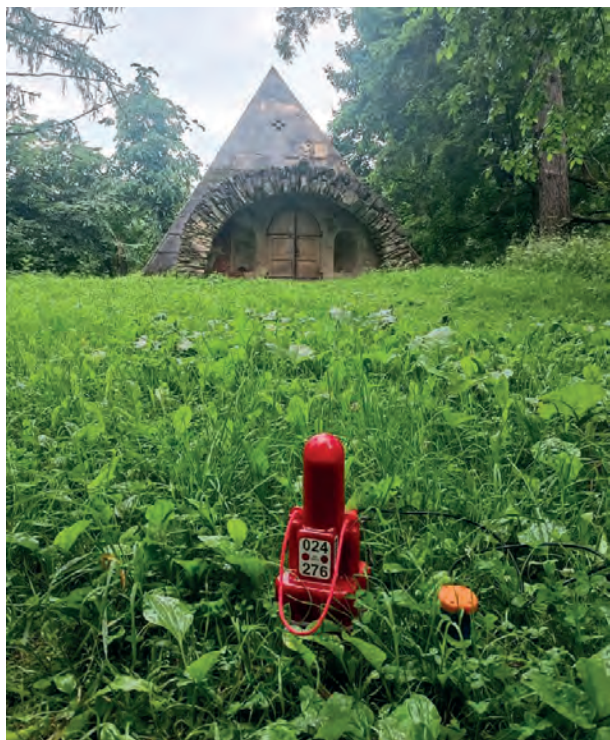
▼ *Рис. 8. Пирамида Львова – потенциальный объект изучения комплексом геофизических методов.*

Особый интерес представляет Пирамида — одно из наиболее необычных сооружений усадьбы Львова. Несмотря на сравнительно хорошую сохранность надземной части, вопросы внутреннего устройства основания, характера фундаментов, возможного существования скрытых помещений и

Комплекс георадиолокационных исследований позволит изучить внутреннюю структуру сооружения и прилегающей территории, а электротомография — определить возможные скрытые камеры и зоны повышенной влажности.

Особенно перспективным представляется применение малоглубинной сейсморазведки. Сейсмические исследования позволят оценить состояние грунтового основания, выявить нарушения массива, определить глубину заложения фундаментов и возможное существование подземных сооружений, не проявляющихся на георадиолокационных данных.
