## Сейсмический проект по изучению оползневых систем в кратере Салази на о. Реюньон с использованием датчиков SmartSolo.

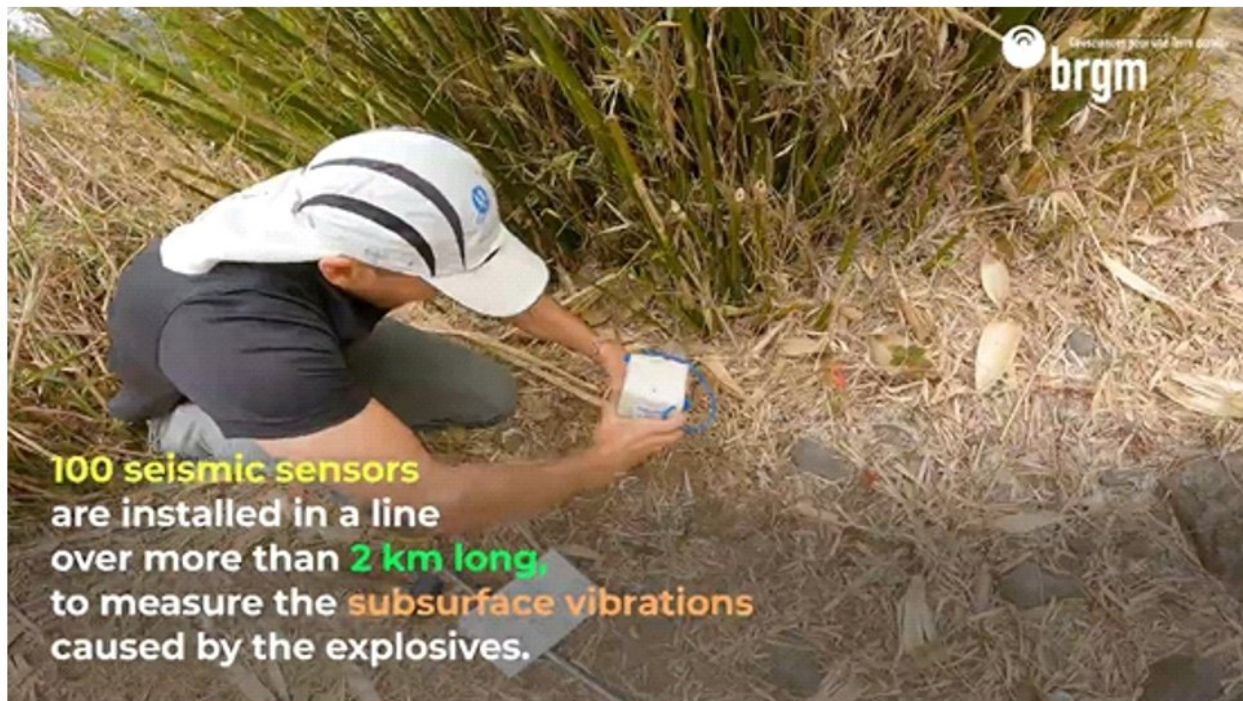
▲ Рис.2. Установка датчиков SmartSolo на проекте в цирке Салази, о.Реюньон

Чтобы лучше понять, что вызвало один из этих оползней, ученые BRGM получили изображение недр с помощью сейсморазведки. Источником возбуждения были взрывы в скважинах глубиной 2 метра. 100 трёхкомпонентных сейсмических датчиков SmartSolo были установлены в линию длиной более 2 км.

Возбуждение сейсмических колебаний осуществлено в 17 скважинах через 100 метров вдоль прямой линии, проходящей в крест тела оползня. Задача исследования — получение сейсмического разреза высокого разрешения в крест тела оползня. Ученые BRGM также смогут

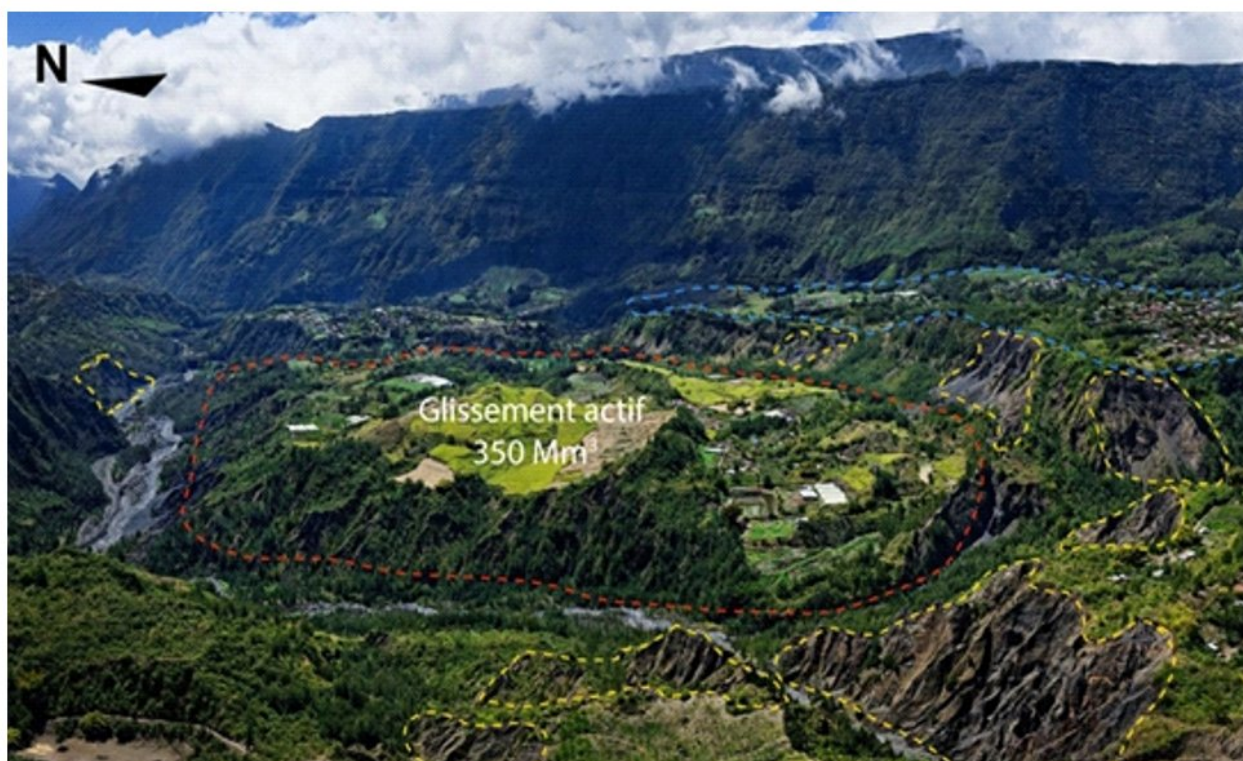
▼ Рис. 3. Активная эрозия оврагов во время сильных дождей. Желтые контуры обозначают примеры зон активной эрозии, синий контур-стабильный участок грунта.
